JABIRU LA GRANDE DESILLUSION

Par Jean Claude JUNQUA

Résumé chronologique des problèmes survenus sur mon moteur Jabiru 2200 A n° 1374

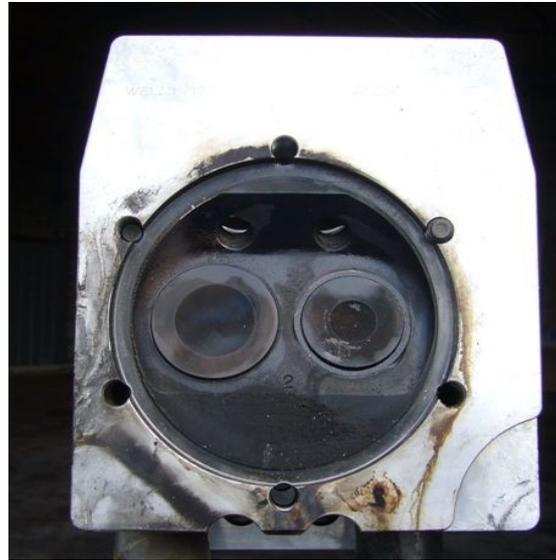
. Il découvre une petite **fuite d'huile diffuse vers la jonction culasse/Cylindre n° 2**, sans précision.(voir les traces sur la photo de la culasse). Lors des vols précédant cet incident, la consommation d'huile était faible, disons normale.

Le 5 Septembre 2009 retour au terrain avec le bon outillage. Nous découvrons alors un **desserrement de la culasse N° 2**, (d'où la fuite et conso huile de 3,5/10L à l'arrivée à Soulac) les autres sont bonnes alors quelles avaient toutes été vérifiées et serrées selon les recommandations Jabiru. Aussitôt les Culasses vérifiées et resserrées j'effectue un vol de 30 minutes verticale terrain, le but étant de se rassurer pour un éventuel convoyage technique sur Biarritz avec escale de sécurité à Libourne. A l'arrivée au parking Bernard me fait de grands signes pour couper rapidement le moteur, pour moi rien d'anormal sur mes instruments. « *Que se passe-t-il, Bernard ??*

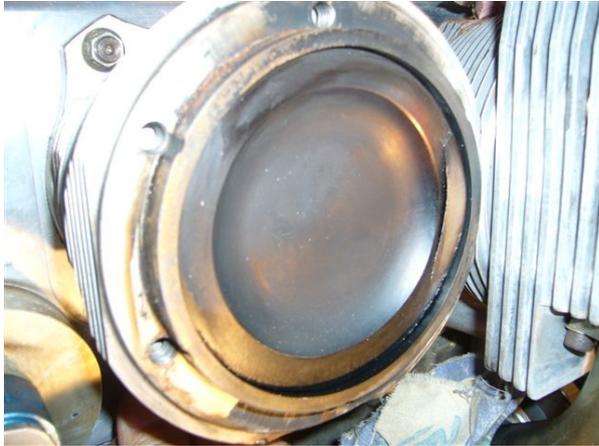
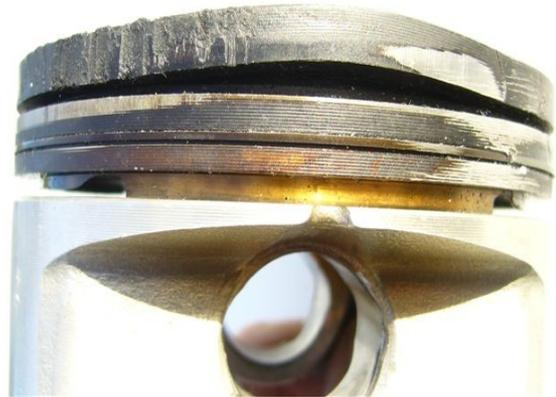
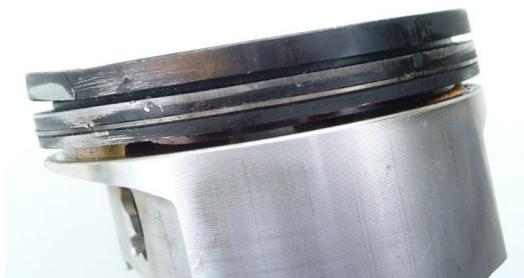
Démontage de la Culasse n° 2 et nous trouvons alors le **PISTON N° 2 ECLATE** ou vous avez bien lu **ECLATE** (voir photo prise sur le champ) plus la suite expliquée ci-dessous par Bernard dans la « Radiographie d'un moteur Jabiru » !!!!! Le cylindre n° 2 quant à lui est toujours impeccable et sans la moindre rayure.

Le dessus du piston s'est fendu et soulevé, le segment intermédiaire est toujours dans sa gorge, coincé par la déformation de la partie supérieure.

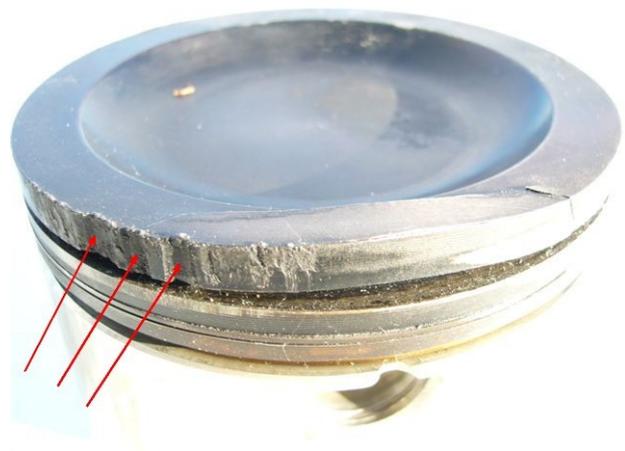
Vous voyez des traces profondes sur le piston (indiquées par les flèches)

-ce n'est pas un arrachement de métal par grippage.

-c'est une fusion du métal.

-on retrouve sa trace à l'aplomb dans la culasse.

la culasse déformée a engendré un jeu permettant la fuite d'huile a la remontée du piston, mais la descente aspire de l'air d'où un appauvrissement très, très important du mélange d'où très haute température et par voie de conséquence fusion du piston.
